安化县奎溪镇木榴村原松溪锑矿废矿坑 污染风险管控项目效果评估报告

湖佳蓝检字 J (2022) HJ 第 439 号

编制单位：湖南佳蓝检测技术有限公司

编制日期：2023 年 7 月

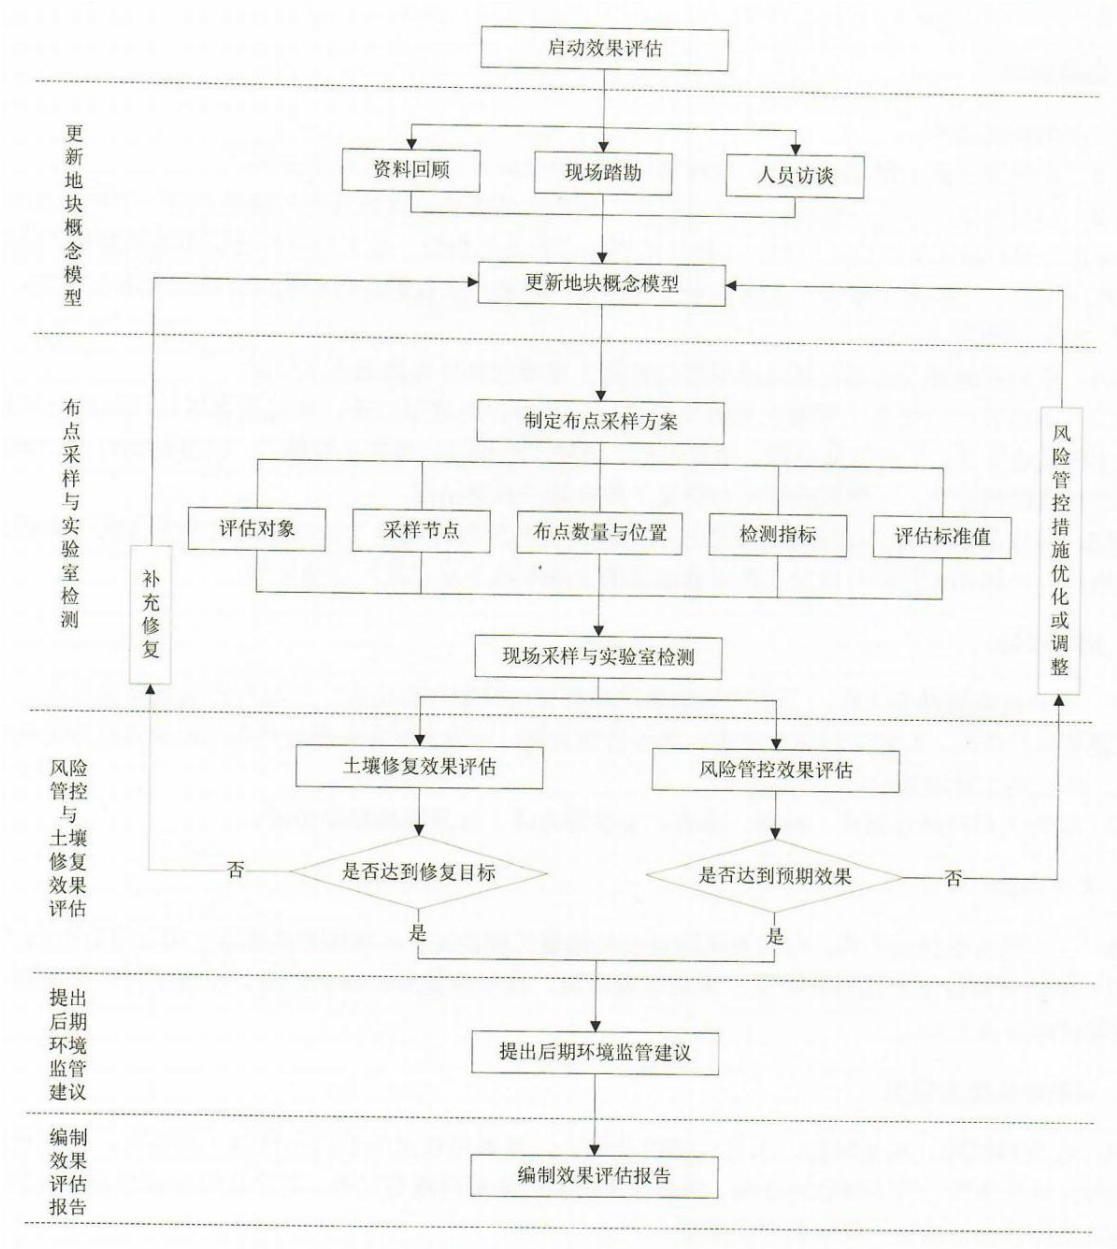
图 2-1 效果评估主要工作流程简图

本次评估主要工作流程包括：

- （1）资料整理与现场踏勘；
- （2）制定效果评估工作方案；
- （3）更新地块概念模型；

- (4) 布点采样与实验室检测；
- (5) 风险管控效果评估；
- (6) 提出后期风险管控的建议；
- (7) 编制效果评估报告。

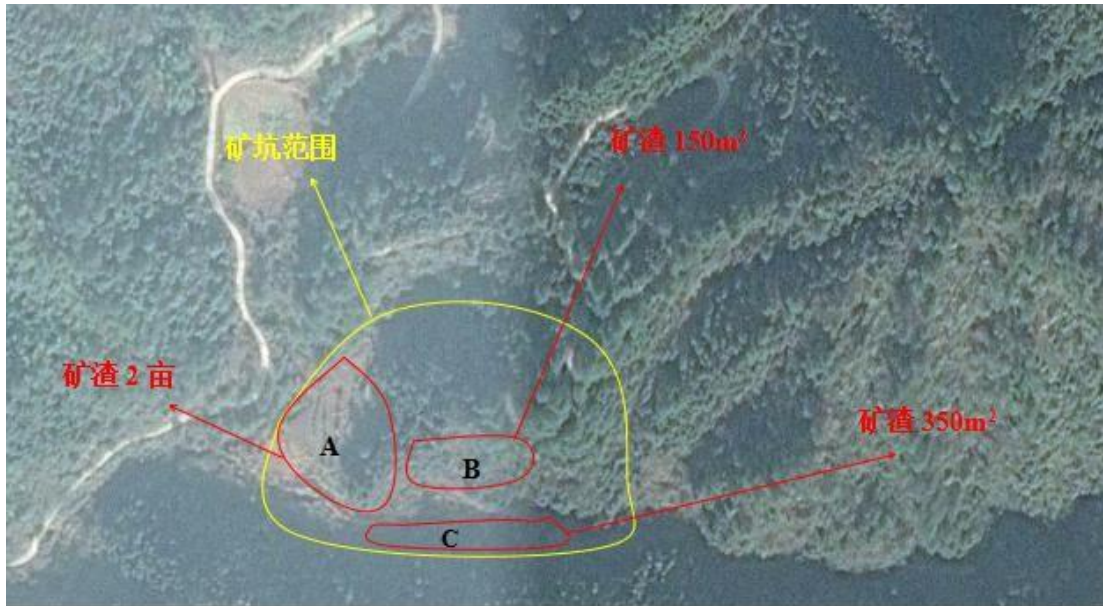
图 3-3 矿山废渣分部图

(2) 矿渣转运平整：六步溪木榴松溪铋矿在多年的开采过程中产生大量的废渣、废石，由于历史原因，这些废渣、废石常年露天堆放在户外。矿洞口处矿坑分布有三堆废矿渣堆共 3839m^3 ：矿洞口右侧两个矿渣堆（A 区 2 亩、B 区 150m^2 ）和矿洞口对面一个矿渣堆（C 区 350m^2 ），详见下图。

将矿区内四散堆放的废渣集中填埋,分散堆积的废渣已经转运至矿区里面的矿坑中,然后依次由填埋机械进行摊平、碾压等作业。碾压作业分层进行,每层压实厚度低于 50cm,压实机械在垃圾体上至少已碾压 3~4 个行程,确保达到压实目的。废渣堆平整顶面坡度大于 5%;当堆场边坡坡度大于 10%时,采用多级台阶进行封场,台阶的坡度低于 33%(1:3)。

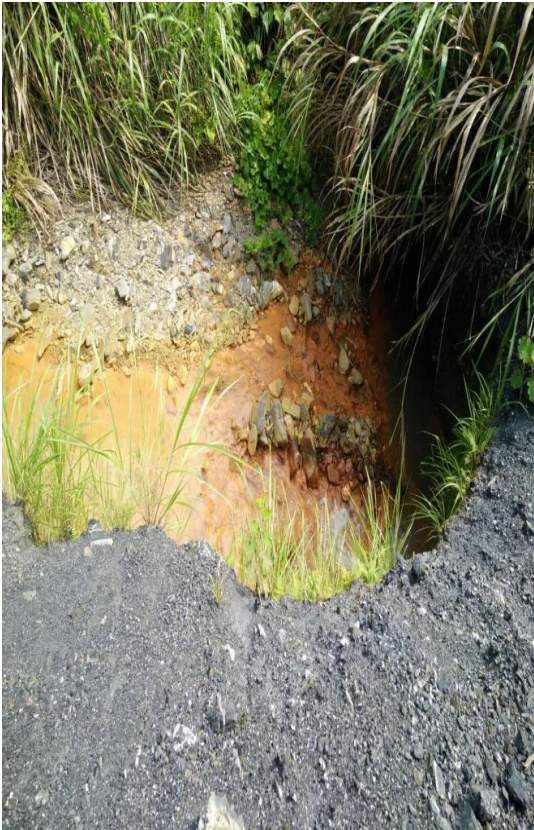
矿区修复前矿渣	矿区修复前矿渣

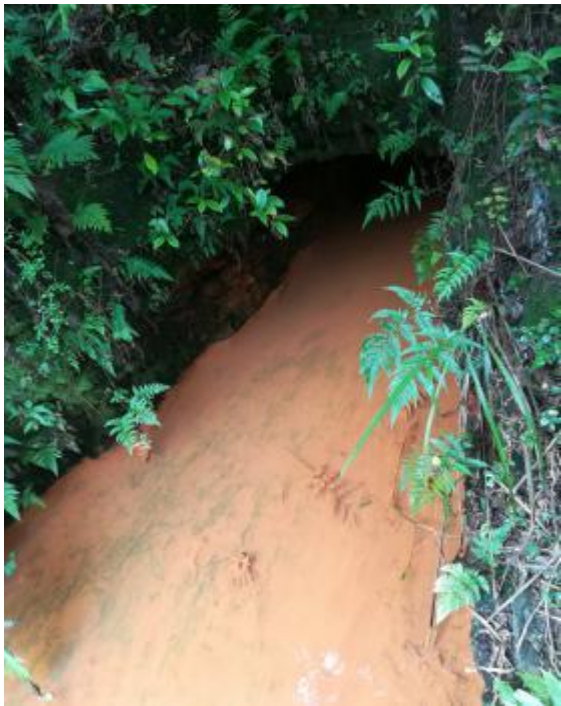
矿洞淤积底泥

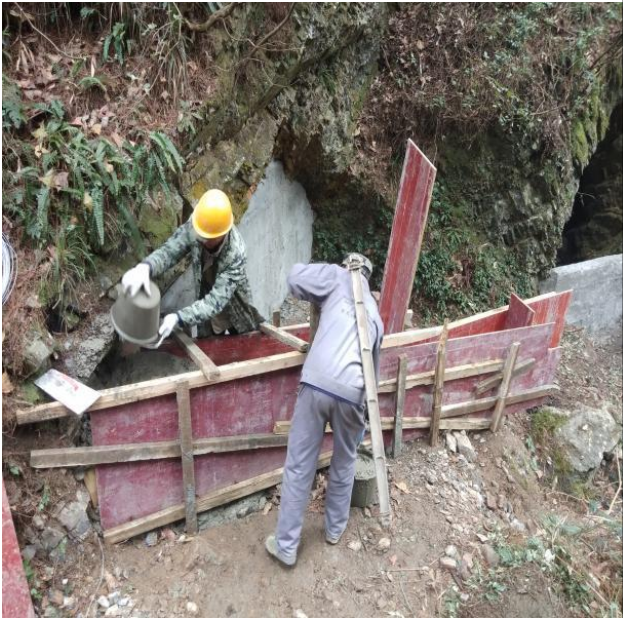
矿洞封堵

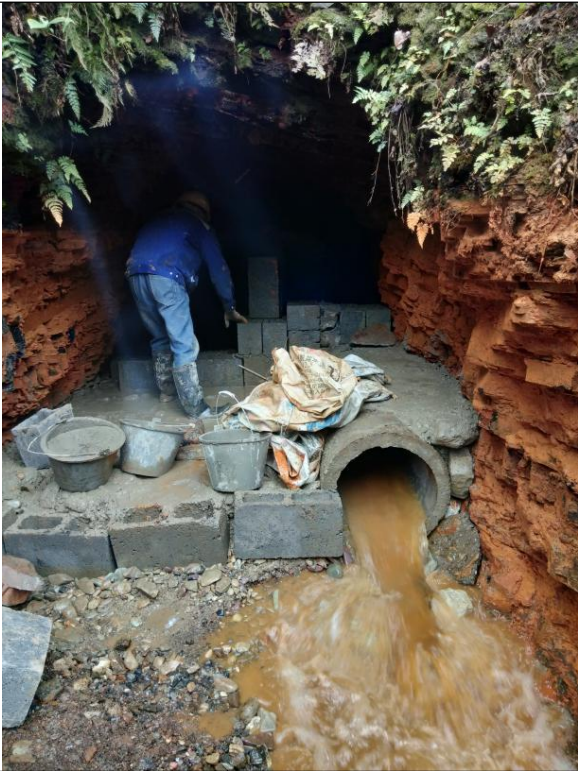
主矿洞封堵

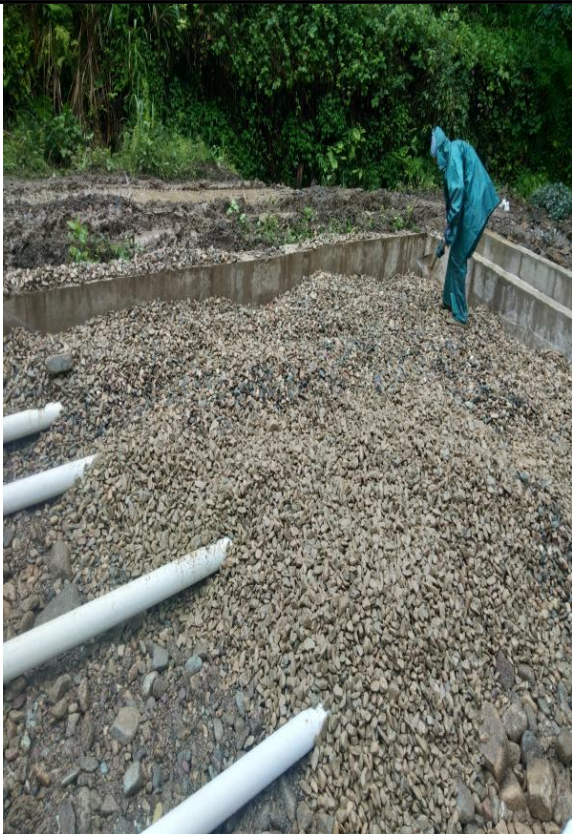
人工湿地卵石、砾石滤料层铺设

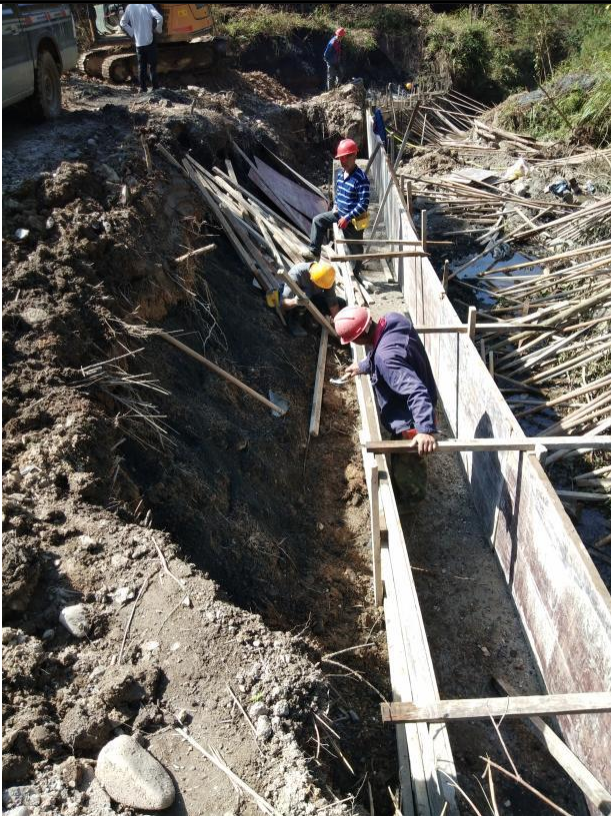
挡石墙施工
